ZARZĄD DRÓG MIEJSKICH

Podsumowanie działań w Warszawie w ramach projektu

Raport przygotowany w Wydziale Zrównoważonej Mobilności Zarządu Dróg Miejskich.

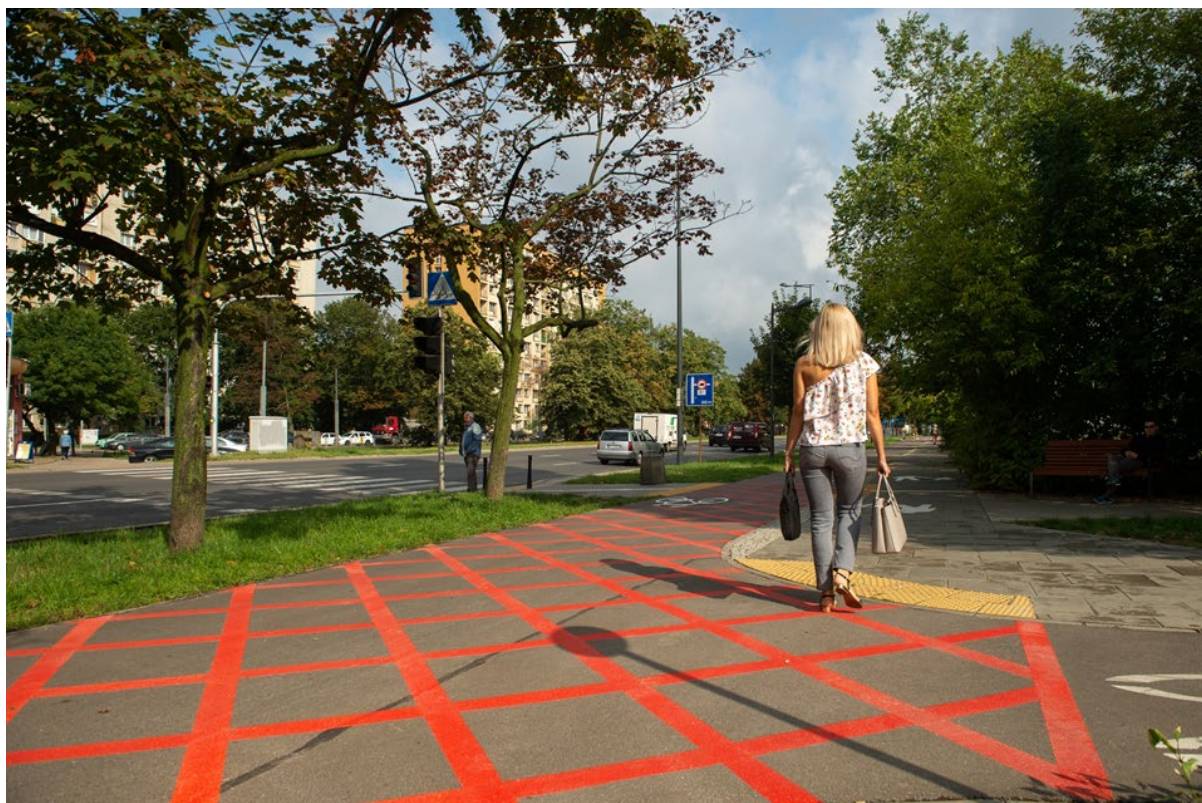
ul. Okopowa w rejonie ul. Wolność

W tym miejscu wprowadzono malowanie poziome w kolorze czerwonym, tj. kratownicę w miejscu przecięcia ruchu pieszego i rowerowego. Celem było zwiększenie uwagi pieszych i rowerzystów i zaznaczenie obszaru występowania konfliktów.

Na poligonie Okopowa oznakowanie poziome w postaci kraty wymalowanej na skrzyżowaniu dróg rowerowych przyniosło pozytywne skutki. Droga dla rowerów w ciągu pieszo - rowerowym jest lepiej dostrzegalna – skutkuje to redukcją konfliktów - a zwłaszcza tych polegających na korzystaniu z drogi rowerowej przez pieszych. Obserwacje wykonane podczas realizacji pomiarów potwierdzają zwiększoną uwagę wszystkich użytkowników omawianego obszaru. Na niniejszym poligonie zauważono jeden wyraźnie widoczny problem, który nie został wyeliminowany – jazda rowerzystów i osób na hulajnogach elektrycznych przez przejście dla pieszych na ulicy Okopowej.

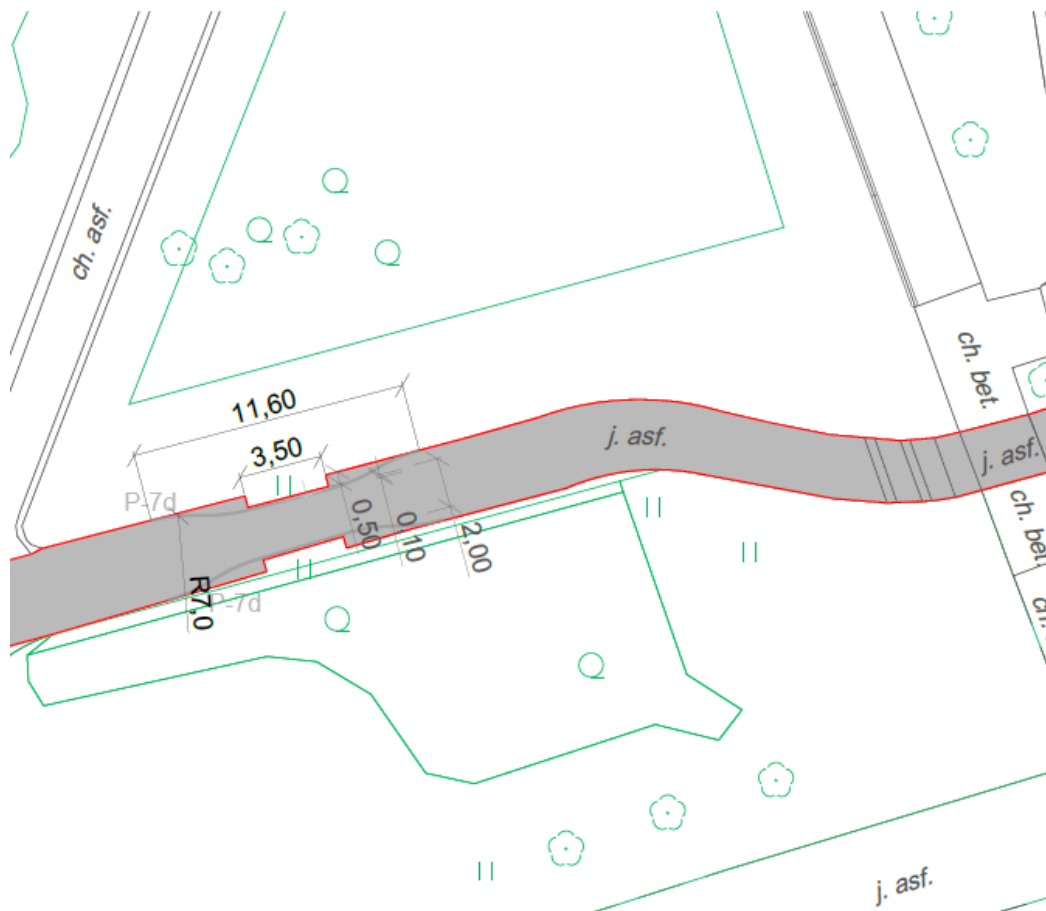
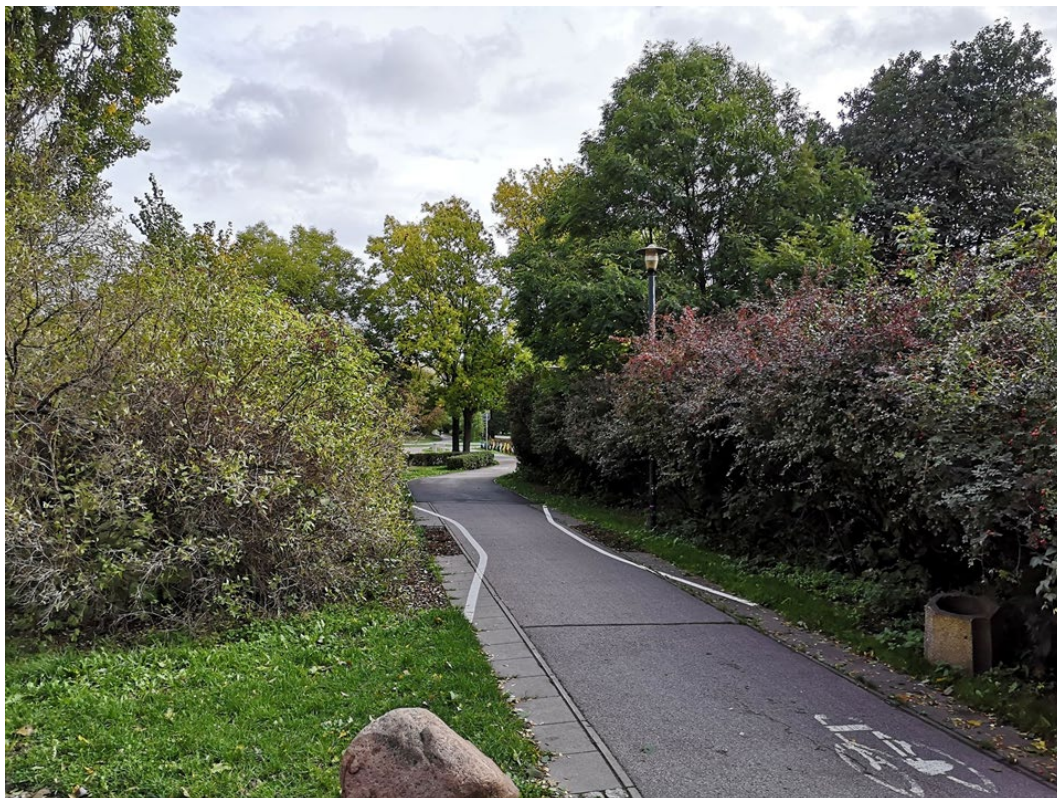
Pole Mokotowskie

Zastosowane rozwiązanie polegało na zwężeniu drogi dla rowerów (do szerokości zgodnej ze standardami rowerowymi) oraz nasadzeniu niskiej zieleni tak, aby również optycznie zawęzić przekrój drogi dla rowerów i wymusić zmniejszenie prędkości.

Wprowadzenie zwężenia jezdni drogi rowerowej na poligonie zlokalizowanym na Polach Mokotowskich nie przyniosło widocznych efektów. Liczba konfliktów oraz ich struktura rodzajowa w relacji przed/po nie różni się znacząco. Największy problem stanowi tutaj mieszanie się potoków ruchu o różnych prędkościach: użytkowników pojazdów elektrycznych, pieszych, rowerzystów i rolkarzy. Trudno jest wskazać rozwiązanie lokalne, które mogłoby znacznie poprawić bezpieczeństwo, gdyż zdaje się to być problemem, który należy rozwiązać obszarowo - np. poprzez wyznaczenie dodatkowych tras z ruchem mieszanym, gdzie piesi mogą się spodziewać rowerzystów w tym samym potoku lub dodatkowe oznakowanie poziome wspierające właściwą identyfikację przeznaczenia danych ciągów lub ostrzegające przed innymi uczestnikami ruchu w parku.

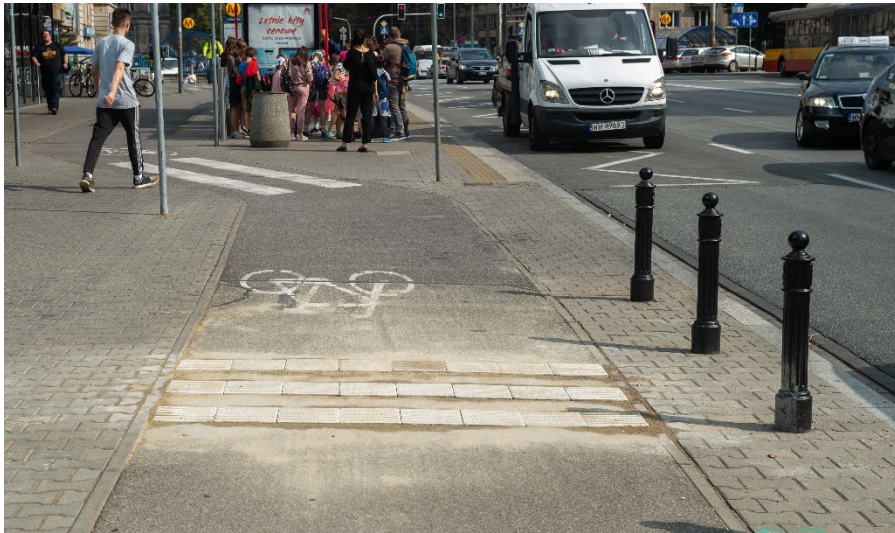
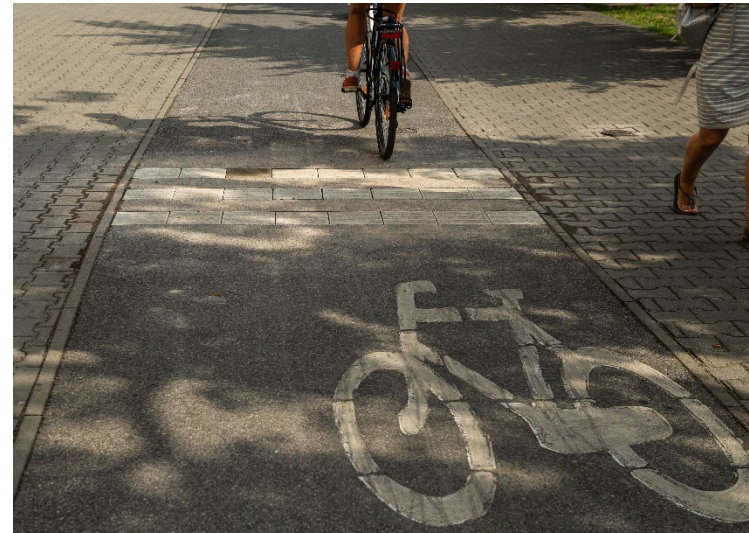
W tym miejscu zdecydowano się na zastosowanie nawierzchni innej niż asfaltowa, która ze względu na niewielkie progi (do 0,5 cm) miała wymusić spowolnienie rowerzystów w tym rejonie oraz zwiększenie uwagi na otoczenie i pieszych.

Poligon pomiarowy na ul. Waryńskiego charakteryzował się bardzo dużym natężeniem ruchu pieszego w stosunku do ruchu rowerów i użytkowników UTO. Wprowadzone rozwiązanie pasów z ryflowanych płytek oddziaływało głównie na rowerzystów. Dane pomiarowe wskazują na mniejszą liczbę konfliktów po wprowadzeniu zmian (przy porównywalnym lub większym natężeniu ruchu). Jednak po przeanalizowaniu konfliktów powodowanych przez rowerzystów i użytkowników UTO – redukcja jest nieznaczna - wzrost lub spadek na poziomie 1% w odniesieniu do ogólnej liczby konfliktów dla każdego ze szczytów komunikacyjnych. Biorąc pod uwagę fakt, że większość obserwowanych tam konfliktów polegała na przekraczaniu drogi rowerowej przez pieszych poza przejściem oraz korzystaniem przez pieszych z drogi rowerowej, nie można jednoznacznie ocenić wpływu zastosowanego rozwiązania na poprawę bezpieczeństwa w analizowanym obszarze.

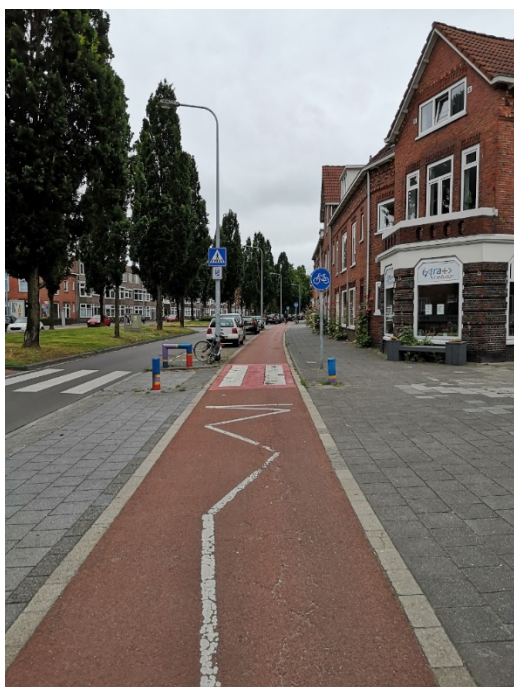
Zdjęcie 1 Holandia. Przykład oznakowania poziomego informującego o zbliżeniu się do przejścia dla pieszych.

W takich przypadkach rekomenduje się zastosowanie oznakowania przejść dla pieszych oraz odseparowanie drogi dla rowerów od ciągu pieszego tak, aby piesi przechodzili w miejscu do tego wyznaczonym (odseparowanie np. za pomocą zieleni na krótkim odcinku przed i za przejściem dla pieszych). Przejście dla pieszych musi być wyznaczone w sposób funkcjonalny tak, aby łączyć cele ruchu pieszego jak najkrótszą drogą. Ponadto, możliwe jest stosowanie dodatkowego oznakowania ostrzegawczego, odbiegającego od standardowego znaku P-10, podobnego do oznakowania zastosowanego na ul. Okopowej. Oznakowanie to pełni funkcję informującą dla pieszych i rowerzystów o miejscu, gdzie należy zachować ostrożność. Należy zwrócić uwagę, aby dodatkowe elementy organizacji ruchu umożliwiały ominięcie pieszego oraz nie utrudniały hamowania.

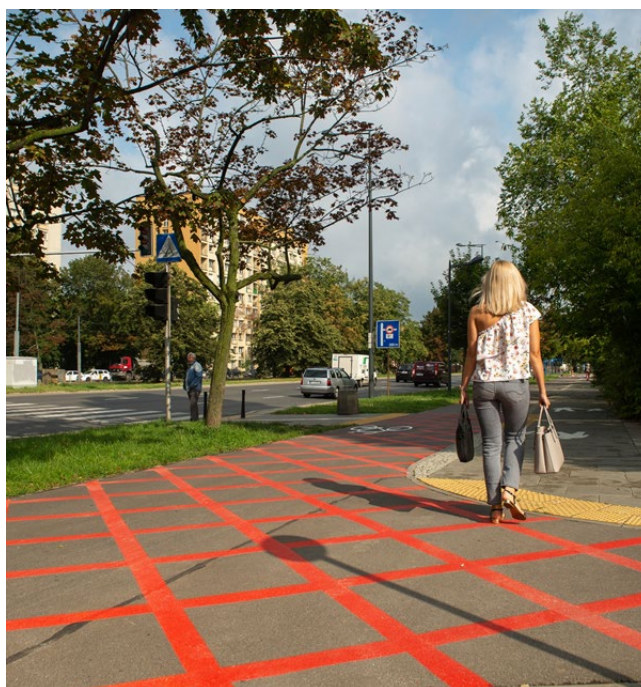
Zdjęcie 2 ul. Okopowa. Przykład oznakowania miejsca przecięcia ruchu pieszego i rowerowego.

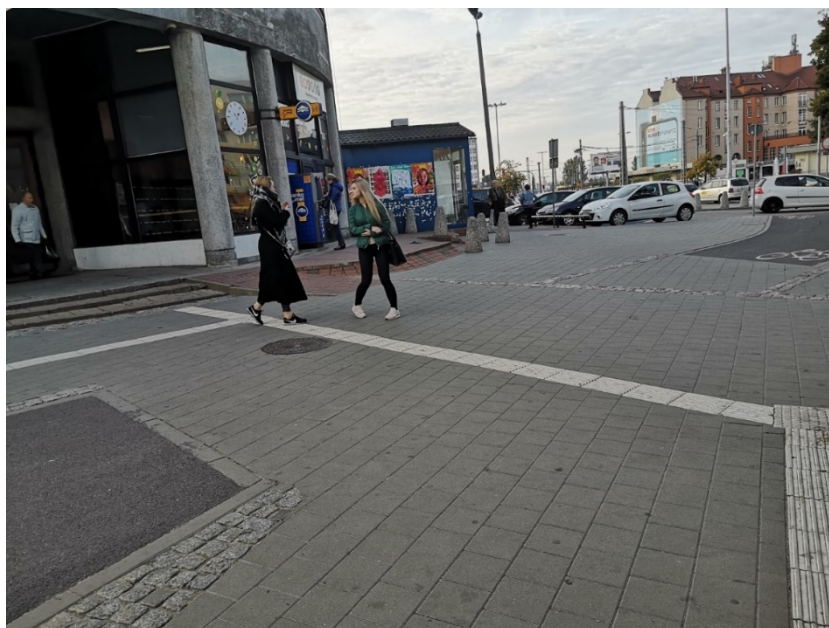
Zdjęcie 3 Dworzec Kolejowy w Gdyni - przerwanie ciągłości nawierzchni drogi dla rowerów.

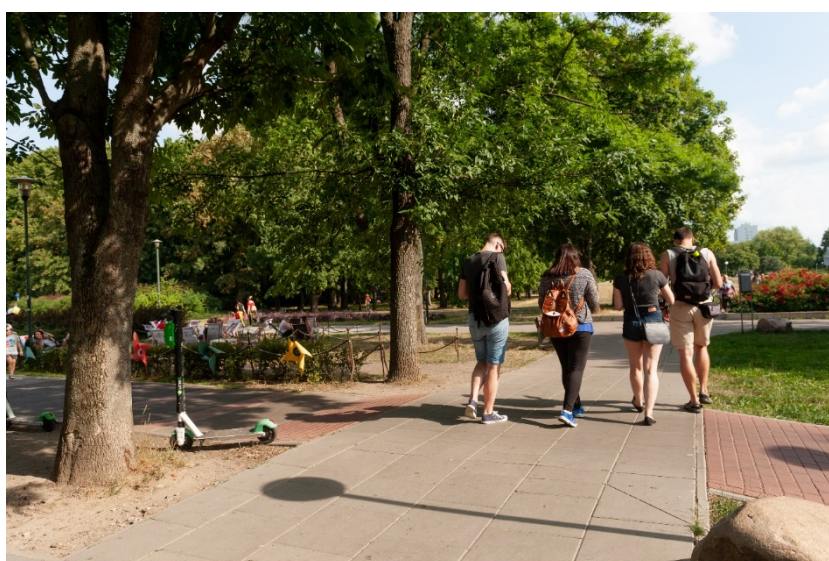
Zdjęcie 4 Pole Mokotowskie - zachowanie ciągłości nawierzchni pieszej.

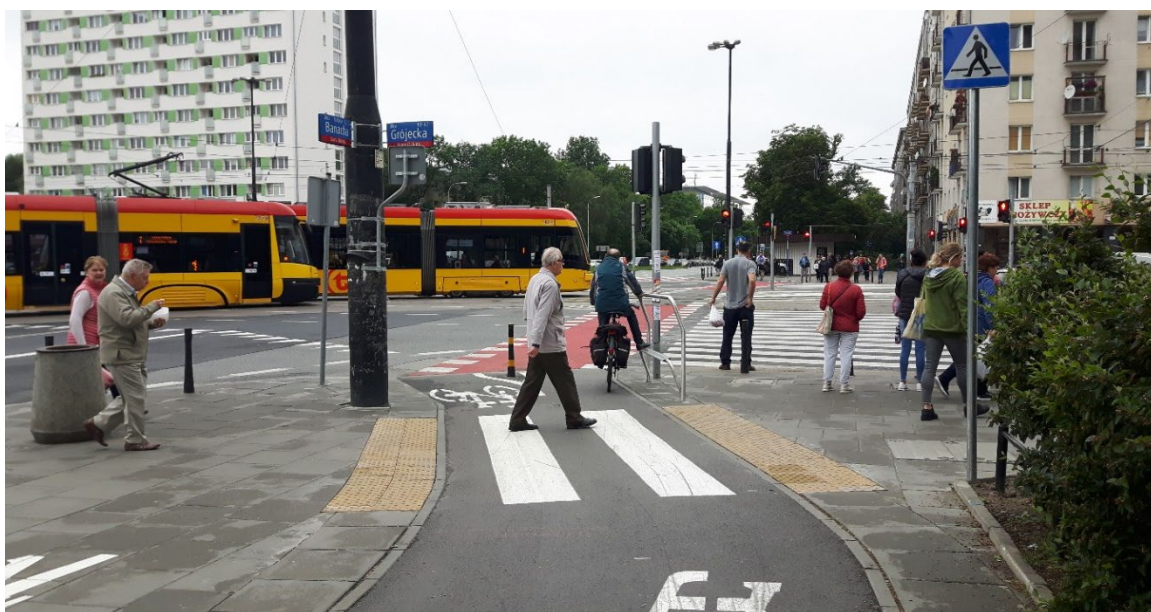
Zdjęcie 5 Skrzyżowanie ul. Banacha/ul. Grójeckiej. Przykład miejsca, gdzie wyznaczenie przejścia dla pieszych przed drogą dla rowerów wpływa na poprawę warunków ruchu pieszego.

W przypadku dużego natężenia pieszych i jasno wyznaczonego miejsca przecięcia ruchu rowerowego i pieszego, można stosować oznakowanie pionowe i poziome. Jest to informacja dla rowerzystów, że oczekując na zielone światło nie powinni zatrzymywać się w miejscu przejścia dla pieszych. W takich miejscach można dodatkowo wprowadzić barierkę dla rowerzystów ułatwiającą oczekiwanie na zielone światło. Tego typu rozwiązanie zostało zastosowane przy skrzyżowaniu ul. Banacha z ul. Grójecką. Z obserwacji wynika, że rowerzyści zazwyczaj oczekują na zielone światło nie blokując przejścia dla pieszych.

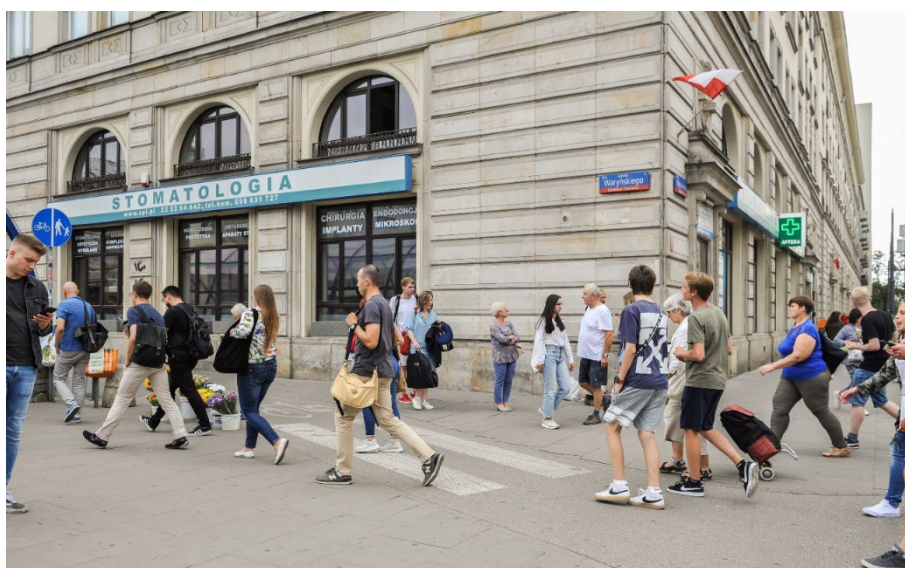
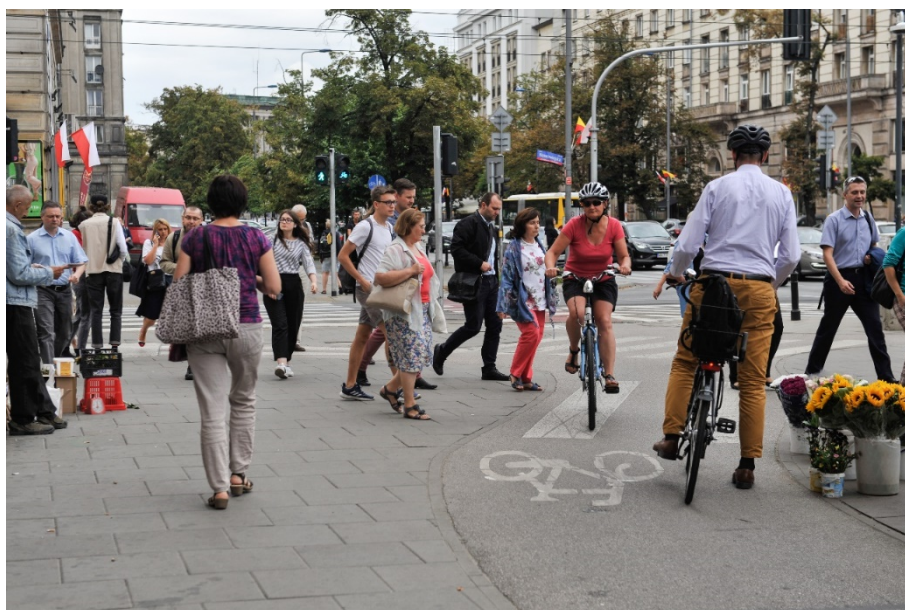
Zdjęcie 6 ul. Waryńskiego, rejon wyjścia z metra. Zastosowanie oznakowania poziomego nie wpływa na poprawę warunków ruchu pieszego.

Zdjęcie 7 ul. Waryńskiego, rejon wyjścia z metra. Zastosowanie oznakowania poziomego nie wpływa na poprawę warunków ruchu pieszego.

nieskuteczne. Przykładem jest rejon skrzyżowania ul. Waryńskiego z ul. Nowowiejską. Zastosowane oznakowanie nie wpływa na zmianę zachowań rowerzystów i pieszych.
